EESTI MAAÜLIKOOL
Metsandus- ja maaehitusinstituut

**TALUHOONE REMONT- JA
REKONSTRUEERIMISTÖÖDE VAJADUSE ANALÜÜS
NING MAJANDUSLIK PÕHJENDATUS**

Ehitusinseneri lõputöö
Maaehituse õppekava

Tartu 2021

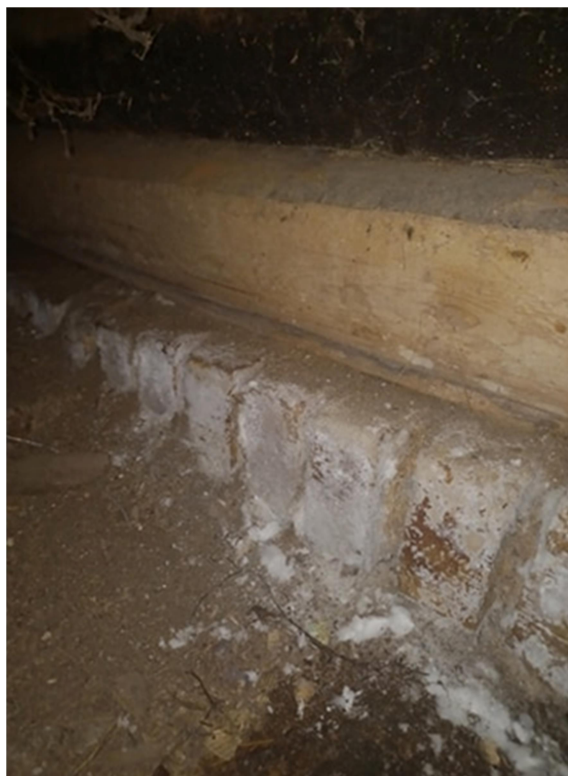
221 Vundamendid ja alused. Hoone eluruumide poolse osa vundamendiks on kandvate seinte alla paigaldatud pae- ja telliskivid. 2010. aastal ehitati hoone eluruumide poolse osa välisseinte soojustamistööde käigus uus maapealne soklios, mis jätab visuaalse vaatluse hinnangul mulje korraliku vundamendi olemasolust, kuid täidab tegelikult ainult viimistluskihi funktsiooni.

Joonis 1. Vundamendiks paigaldatud telliskivid (*Allikas: autori erakogu*)

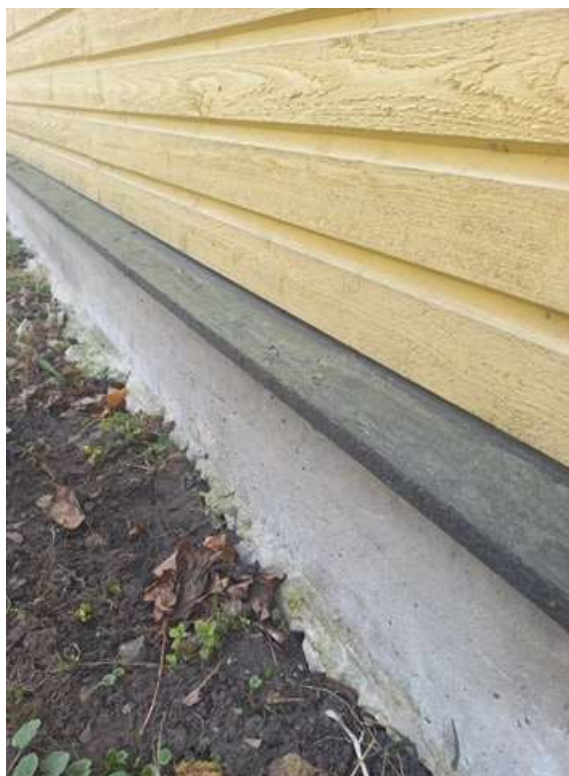
Joonis 2. 2010. aastal ehitatud sokkel (*Allikas: autori erakogu*)

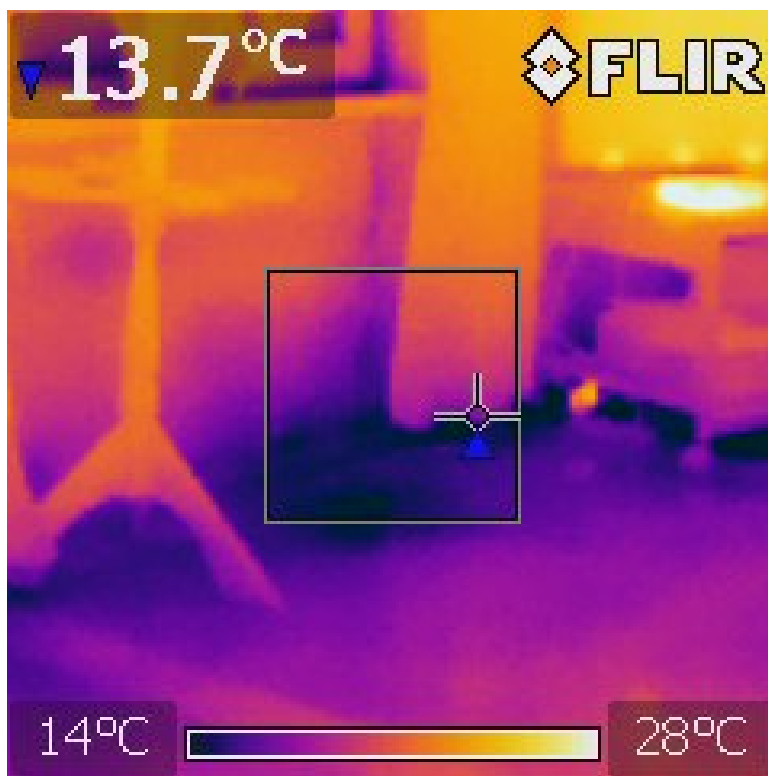
Kogu hoone vundament on täielikult soojustamata, mistõttu asuvad põranda ja välisseinte ühenduskohtades suured külmasillad (vt Joonis 3 kuni 8).

Joonis 4. Põranda ja seina ühenduskoha külmasild, pinnatemperatuur $S_p=13,7^{\circ}\text{C}$ (Allikas: autori erakogu)

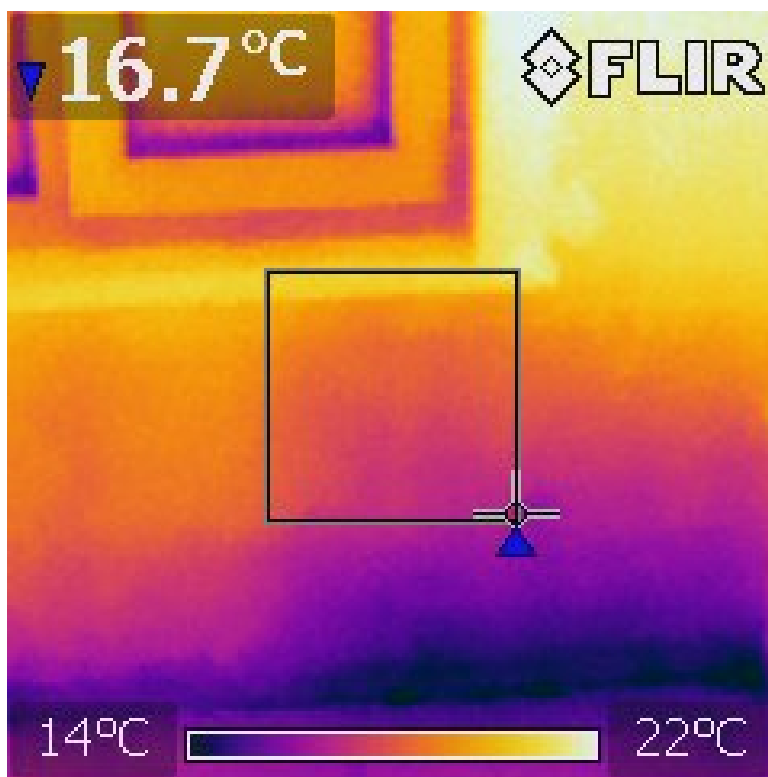
Joonis 6. Põranda ja seina ühenduskoha külmasild, pinnatemperatuur $S_p=14^{\circ}\text{C}$ (Allikas: autori erakogu)

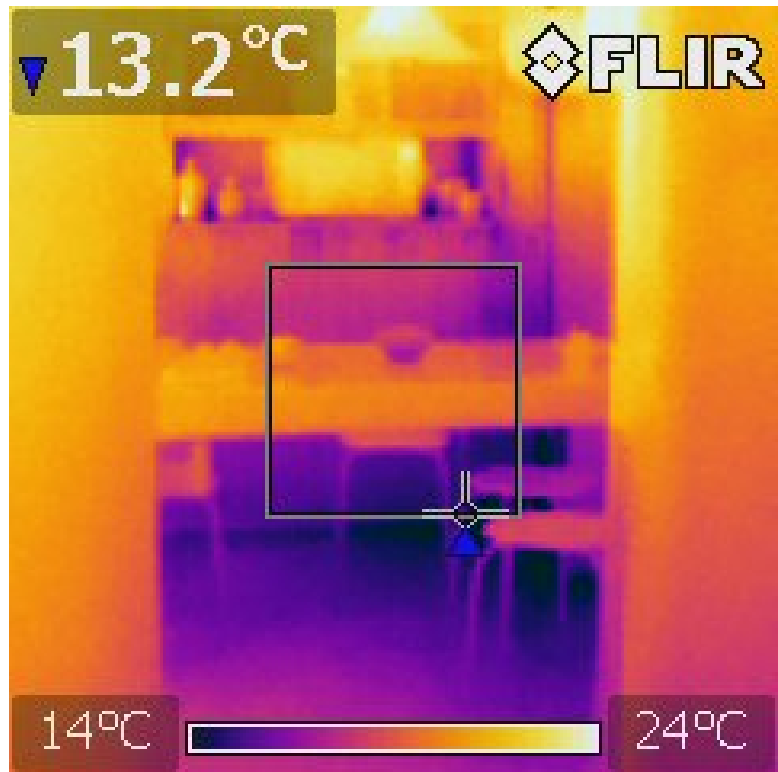
Joonis 8. Põranda ja seinä ühenduskoha külmasild, pinnatemperatuur $S_p=13,2^{\circ}\text{C}$ (Allikas: autori erakogu)

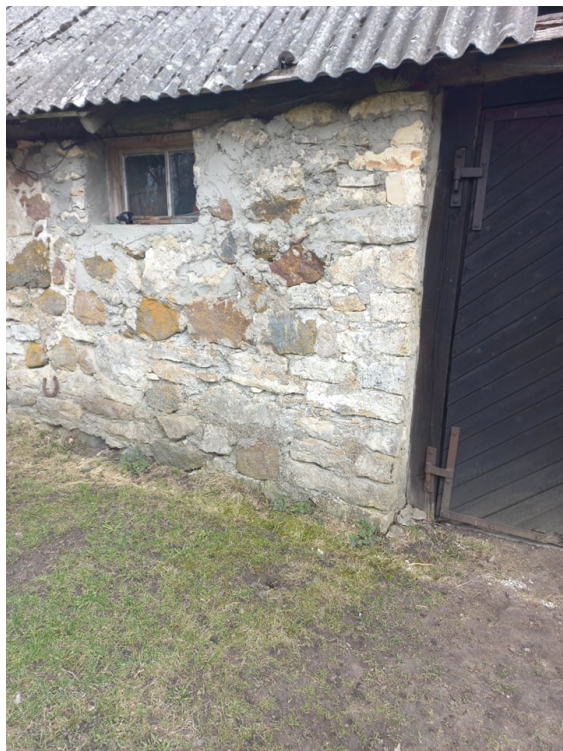
Hoone loomalauda poolse osa välisseinad on ehitatud maakividest. Sideainena on kasutatud lubimörti. 1976. aastal lammutati hoone lõunapoolsest otsast umbes pool olemasolevatest loomalauda seintest maha ning ehitati silikaattellistest uus otsasein. Kuna hoone kiviseinad on sademetest tuleneva vee eest kaitsmata, siis on märgata nende tehnilist seisukorda hinnates eelkõige niiskus- ja külmakahjustustest põhjustatud mördi pudenemist ja selle puudumist. Külmakahjustused ongi ühed levinumaid tellis- ja kivikonstruktsioonhoonete kahjustusi Eestis (Õiger, 2015). Lisaks külmakahjustustele on mördi pudenemisele aidanud kaasa ka päikese ultraviolettkiirgus. Päikese ultraviolettkiirguse kahjustuse toime seisnebki selles, et see hakkab lagundama sideainet ja vuugimörte (Õiger, 2015). Silikaattellistest ehitatud seinad on kahjustused väiksemad. Maakividest ehitatud seinad on saanud aja jooksul aga tunduvalt rohkem kahjustada ning nende puhul on kahjustused suurelatuslikud. Paljud kivid on mördi pudenemise tõttu varisemisohtlikud. Hoone lõuna- ja idapoolse külje nurk ongi juba laiali lagunenu ja hetkel *FIBO* plokkidest uuesti ülesse ehitatud aga sellisel kujul on suur oht nende seinte lõplikuks hävinemiseks. Hoone kiviseinte kahjustuste põhjuseks võib lugeda seda, et aja jooksul ei ole tekkinud vigasid ära parandatud, vaid on lastud niiskus- ja külmakahjustustel neid hävitada ning niivõrd suurelatuslikeks kasvada (Õiger, 2015).

Joonis 11. Maakividest ehitatud välissein
(Allikas: autori erakogu)

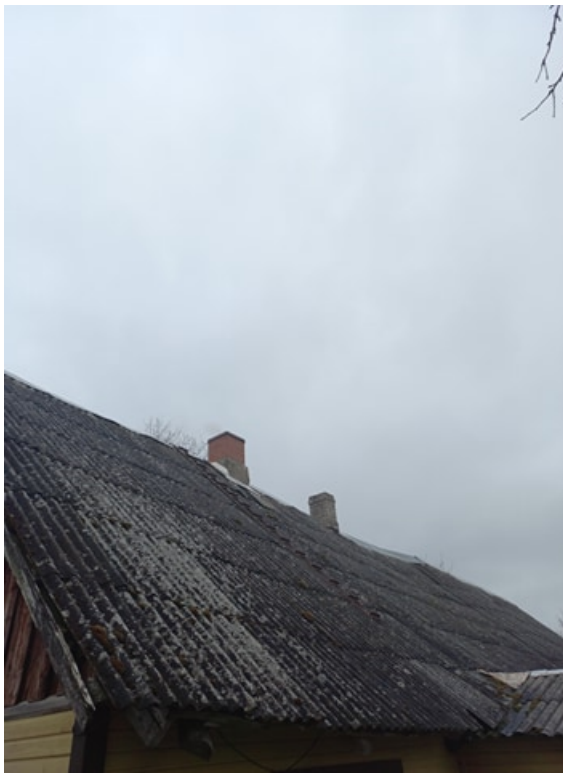
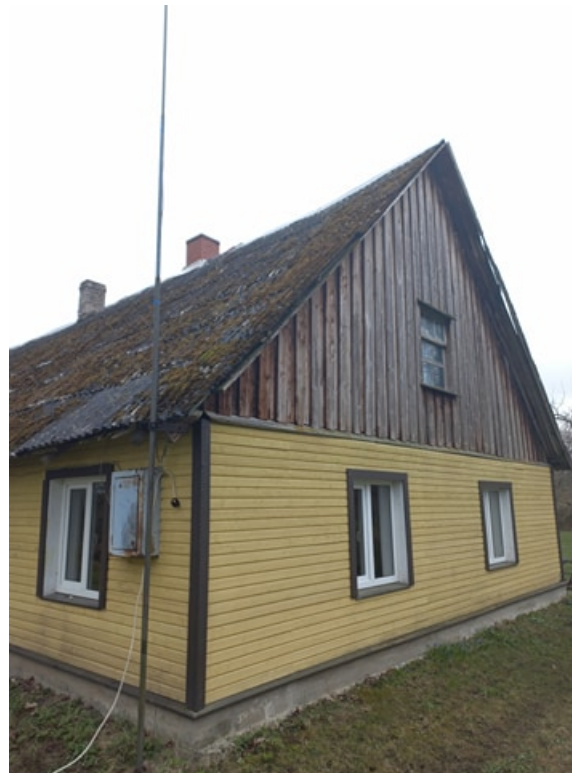
223 Katused ja katuseräästad. Hoone katus vajab täielikku väljavahetamist. Valdavalt täidavad katuse kandekonstruktsioonideks olevad sarikad veel oma sihipärast funktsiooni, kuid mõned nendest on juba deformeerunud või lausa murdunud. Sarikate otsad, mis ulatuvad välisseinte piiridest väljapoole, on pehkinud või mädad. Sarikate peale paigaldatud roovitis on oma aja täielikult ära elanud. Visuaalse vaatluse läbiviimisel on märgata roovlattice tugevat deformeerumist ning nende murdumist. Roovlattice deformeerumise ja murdumise tagajärjel on saanud suuri kahjustusi ka hoone katusekattematerjal, mis ei täida enam täielikult oma sihipärast funktsiooni.

Joonis 12. Hoone katus väljast (*Allikas: autori erakogu*)

Joonis 13. Hoone katus väljast (*Allikas: autori erakogu*)

Uue katuse ehitustööd tuleb alustada müürivöö paigaldamisest. Müürivöö mõõdud peavad olema 100×200mm. Kui müürivöö on paigaldatud, saab järgmise etapina alustada sarikate paigaldamisega. Sarikapaarid tuleb omavahel pennidega ühendada ja sarikate samm peab paigaldamisel olema 600mm. Sarikate peale tuleb paigaldada aluskate, distanttsliistud, roovlatid ning katusekattematerjal. Roovlattide täpne sammuvahe tuleneb katusekattematerjali tootja juhistest. Uueks katusekattematerjaliks peab hoone omanike soov arvesse võttes olema klassikprofiiliga plekk. Katuse ehitamise käigus tuleb arvestada ka räästalaudade, katuseplekkide ja vihmaveesüsteemi paigaldamisega.

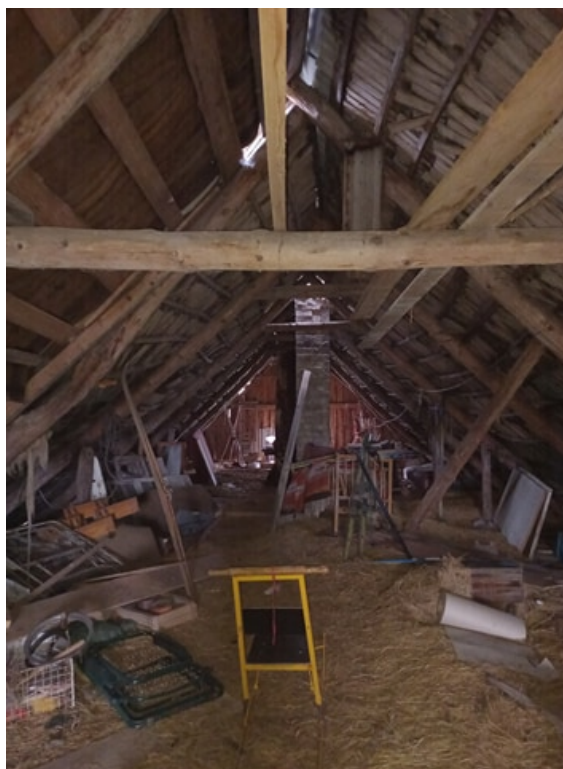
Kuna hoone katusekattematerjal on saanud mööda läinud aja jooksul suuri kahjustusi ja laseb sellest tingituna mitmest kohast vett läbi, on suur oht selle lõplikuks hävinemiseks. Mainitud probleem on suurem talvel lumekoormuse olemasolul. Lisaks eelmainitule on mädanenud ning mitmest kohast murdunud ka katuse räästalauad. Kõik eelmainitud probleemid on tingitud sellest, et aja jooksul ei ole ilmnenud vigaseid õigeaegselt ära parandatud ja katuse konstruktsioonelemendid on saanud olulisel määral niiskuskahjustusi.

Joonis 14. Hoone katus pööningult
(Allikas: autori erakogu)

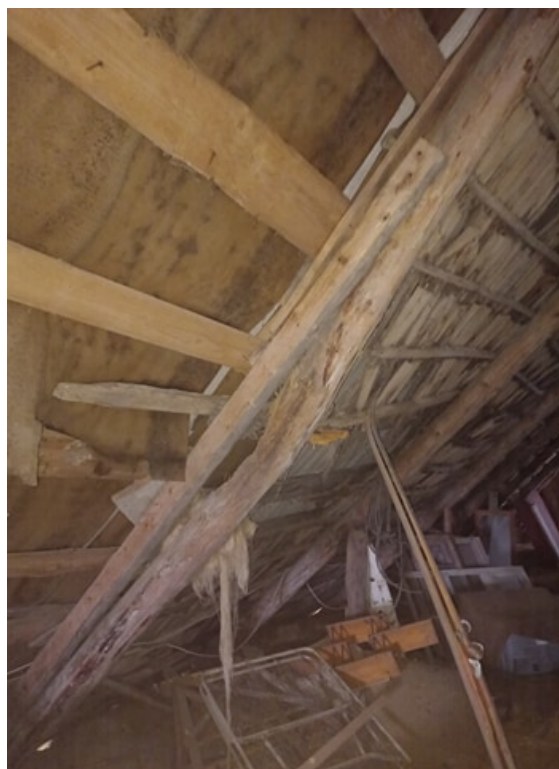
Joonis 15. Murdunud sarikas (Allikas: autori erakogu)

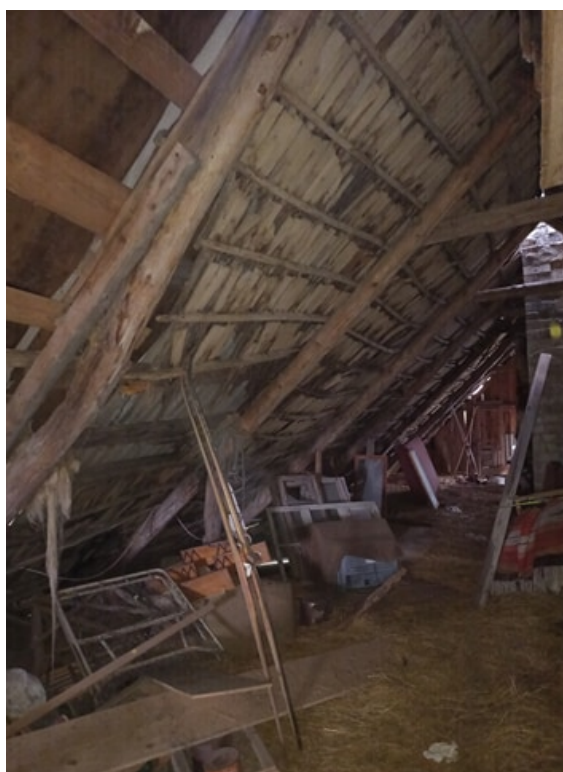
Joonis 16. Deformeerunud ja murdunud roovlatid (Allikas: autori erakogu)

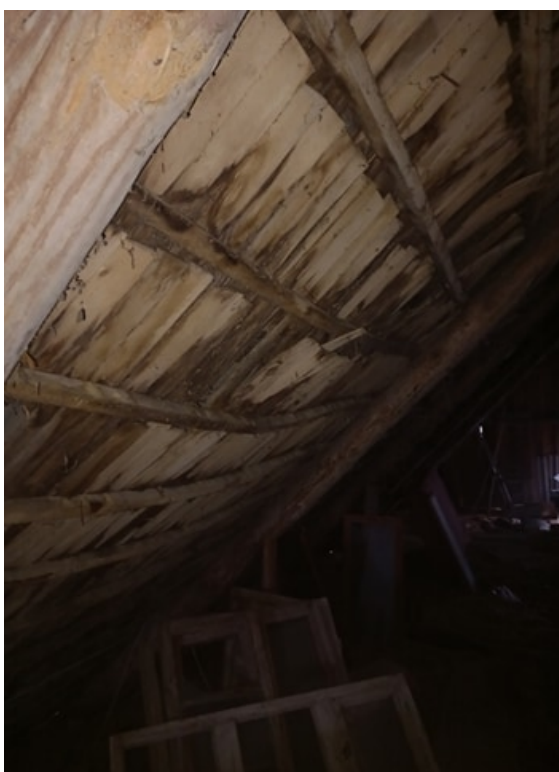
Joonis 17. Deformeerunud roovlatid (Allikas: autori erakogu)

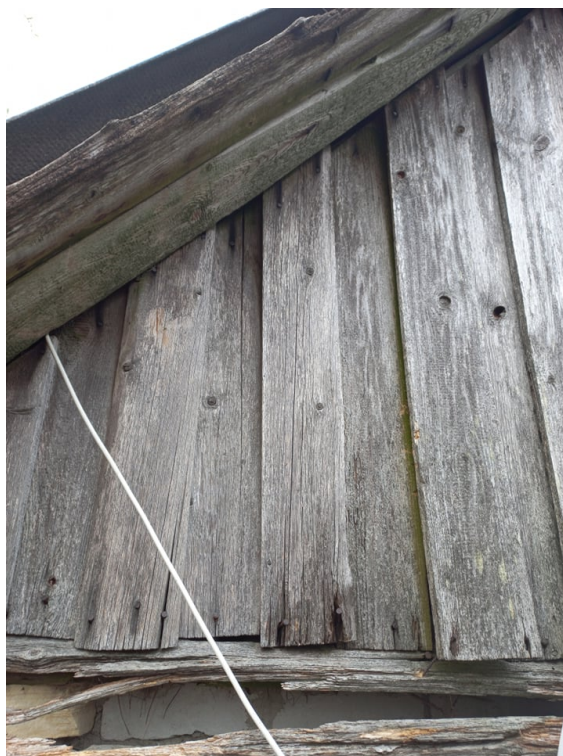
Joonis 21. Hoone lõunapoolse otsaviilu
mädanenud voodrilauad (Allikas: autori
erakogu)

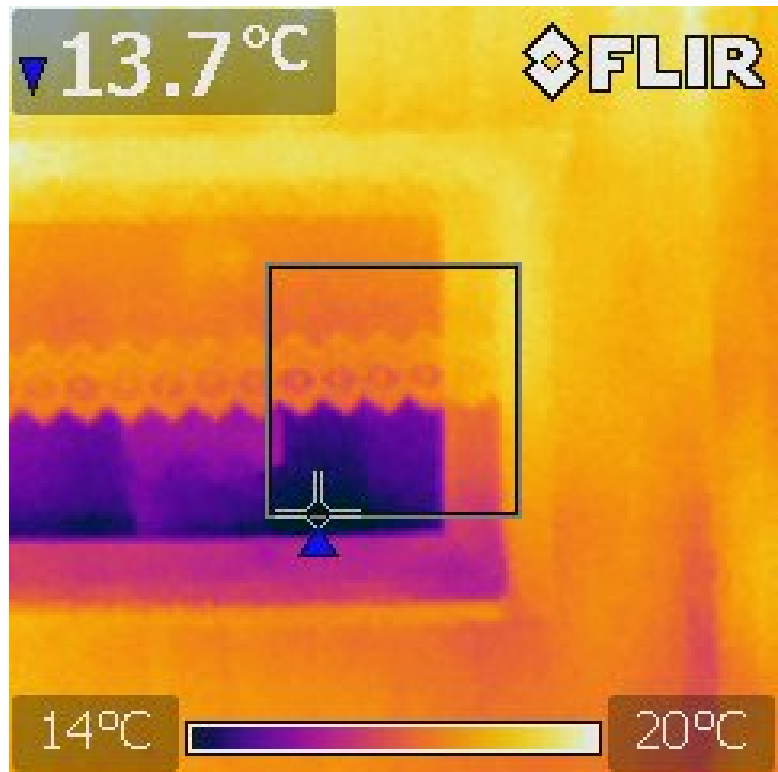
225 Aknad. Valdav osa hoone eluruumide poolse osa akendest on kahekordse paketiga plastaknad, mis on vahetatud välja vanade puitraamidega akende vastu 2013. aastal. Vahetamata on jäänud eelnevate remont- ja rekonstrueerimistööde käigus tualettruumi, töötoa, sahvri, tuulekoja ja otsaviilude aknad ning nende puhul on tegemist topelt klaasidega ja puitraamidega akendega. Termograafiliste uuringute tulemusena on näha, et need aknad on halva soojapidavusega ja nende kaudu tungib hoonesse olulisel määral külma õhku. Vahetatud pakettaknad on tunduvalt soojapidavamad. Siiski on olulised külmasillad pakettakende raamide ümbrustes, mis on tingitud nende kohtade ebatihedusest, millele viitas ka Tiit Masso oma raamatus „Ehitusfüüsika ABC“ (Masso, 2012).

Joonis 23. Puitraamidega akna soojaleke, pinnatemperatuur $S_p=13,7^{\circ}\text{C}$. (Allikas: autori erakogu)

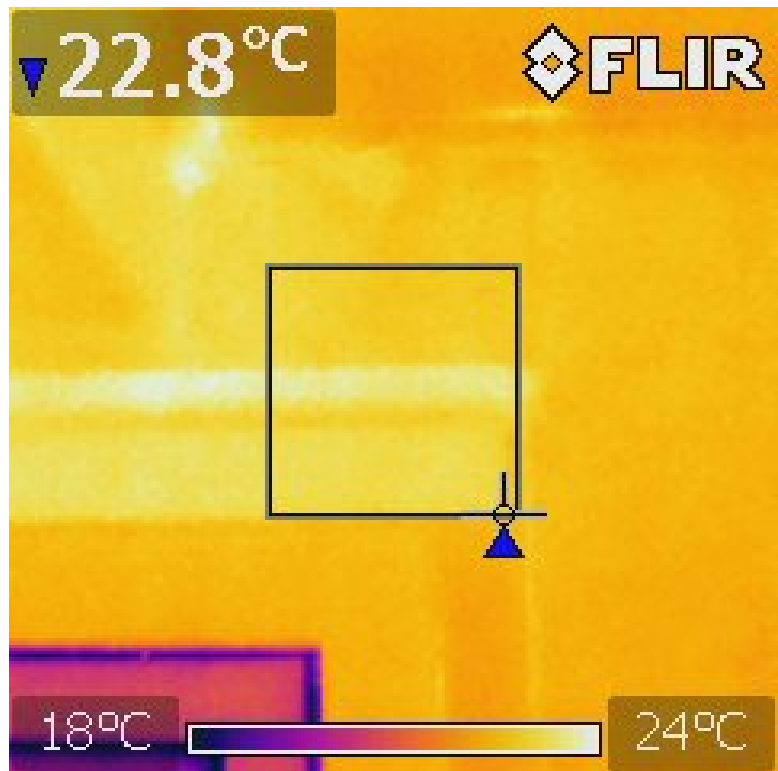
Joonis 25. Pakettakna raamide ja seina liitekohta külmasild, pinnatemperatuur $S_p=18^{\circ}\text{C}$. (Allikas: autori erakogu)

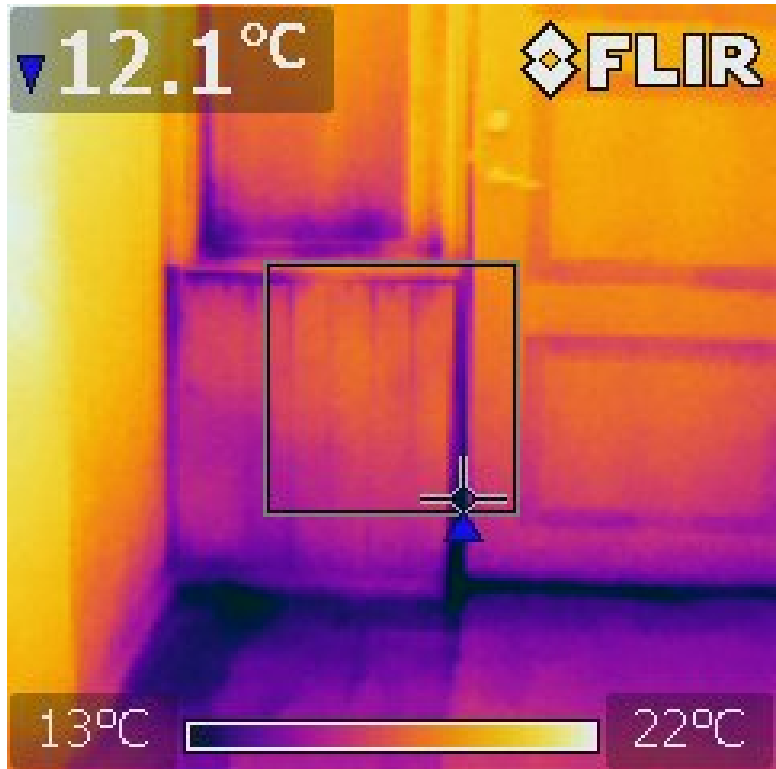
226 Välisüksed. Hoone eluruumide poolse osa välisusteks loetakse tuulekojast esikusse ning loomalauda poolsest osast töötuppa viivaid uksi. Esimese ukse puhul on tegemist puitraamidega täispuituksega, mis on paigaldatud 2019. aastal. Termograafiliste uuringute tulemusena on näha, et selle ukse soojapidavus on hea. Küll aga tungib hoonesse olulisel määral külma õhku selle ukse raamide ümbrusest (vt Joonis 26 ja 27).

Joonis 27. Puitraamidega täispuitukse ja seina liitekoha külmasild, pinnatemperatuur $S_p = 12,1^\circ\text{C}$. (Allikas: autori erakogu)

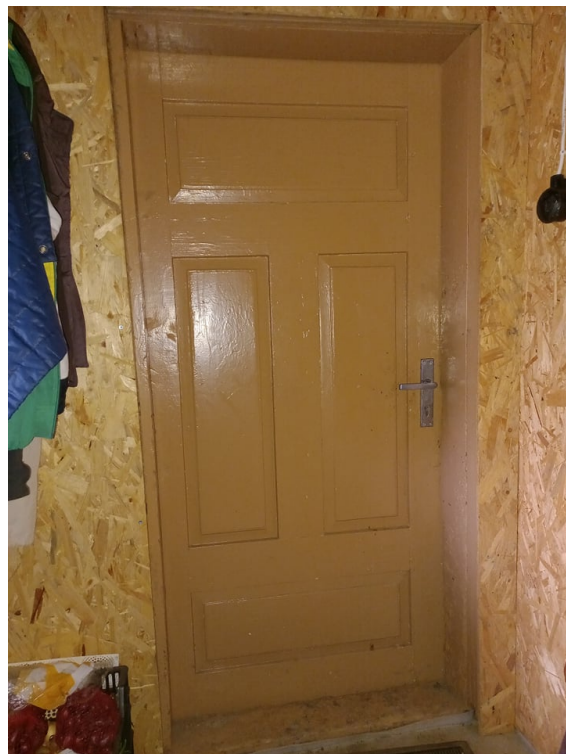
Loomalauda poolsest osast töötuppa viiva ukse puhul on tegemist esimese Eesti Vabariigi aegse tahveluksega, mille soojapidavus on suhteliselt halb. Arvestades seda, et välissein, mille sees see uks asub, ei ole soojustatud, siis ei ole ka selle ukse halb soojapidavus hetkel niivõrd problemaatiline. Probleemi tähtsus tõstatub koheselt peale seda, kui antud välissein saab soojustatud.

Joonis 29. Loomalauda poolsest osast töötuppa viiv välisuks (*Allikas: autori erakogu*)

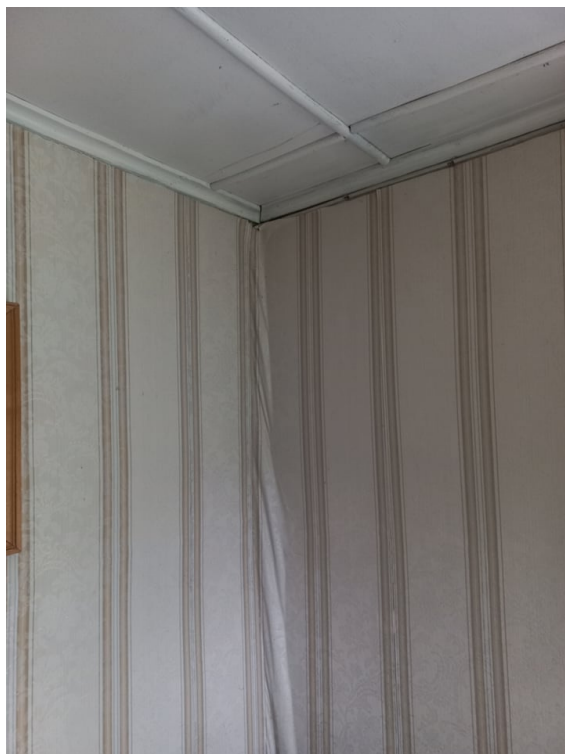
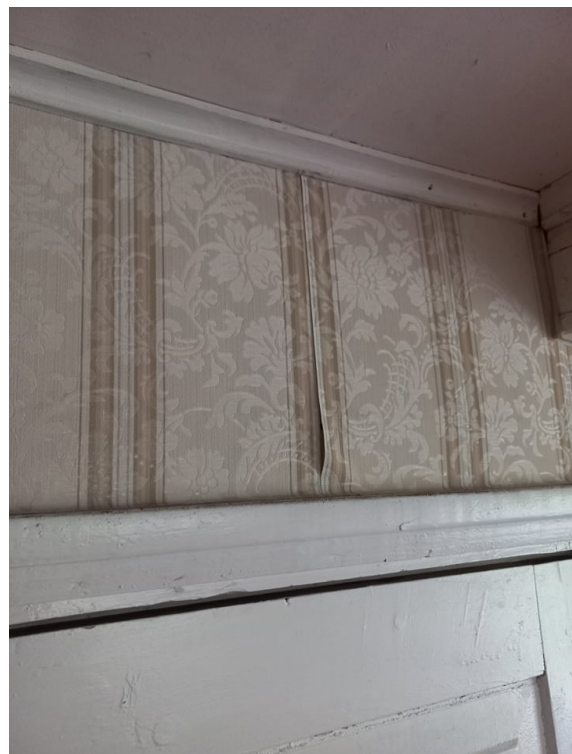
231 Seinad pinnad. Valdavalt on hoone eluruumide poolse osa välisseinte sisemisteks konstruktsioonikihtideks ja siseseinte konstruktsioonikihtideks spoonitud puitlaastplaadid või kolmemillimeetrised puitkiudplaadid ehk soome papp ning viimistluskihiks nende peale paigaldatud tapeet. Puitlaastplaadid ja soome papp on paigaldatud otse seinte kandeelementide külge, kasutades sealjuures seinte sirgeks ajamiseks erinevate mõõtudega liiste. Tapeet nende peale on paigaldatud suhteliselt ebakorrektselt. Mitmes kohas on näha tapeedi lainetamist ning eriti inetud on seinte nurgakohad (vt Joonis 32).

Joonis 32. Ebakorrektselt paigaldatud tapeet (*Allikas: autori erakogu*)

Joonis 33. Ebakorrektselt paigaldatud tapeet (*Allikas: autori erakogu*)

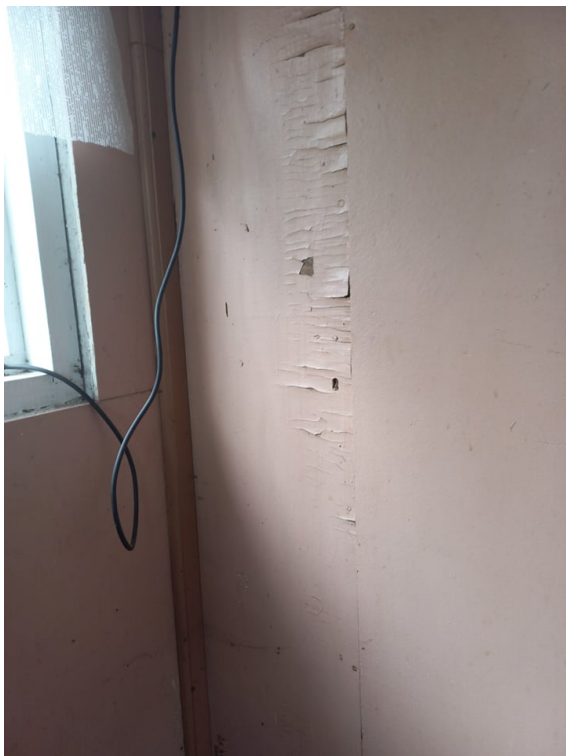
Tuulekoja seinte sisemisteks konstruktsioonikihtideks on saepuruplaadid. Ülevalt poolt ehk lae alt on mainitud saepuruplaadid voodrilaudadega kaetud aga altpoolt on need nähtaval. Saepuruplaatide tehniline seisukord on väga halb. Esineb olulisel määral pindmisi kahjustusi ning osaliselt on need kandelementide küljest ka lahti tulnud (vt Joonis 36 ja 37).

Joonis 36. Kahjustunud saepuruplaadid
(Allikas: autori erakogu)

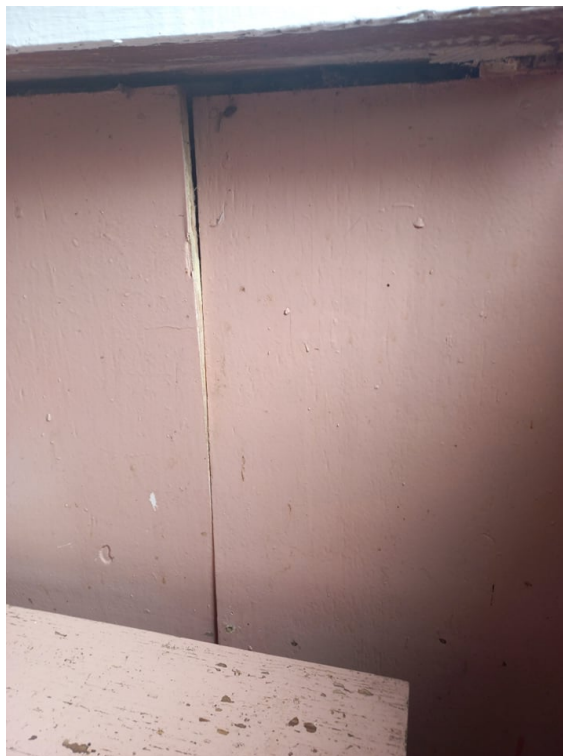
Joonis 37. Kandelemendi küljest lahti tulnud saepuruplaat
(Allikas: autori erakogu)

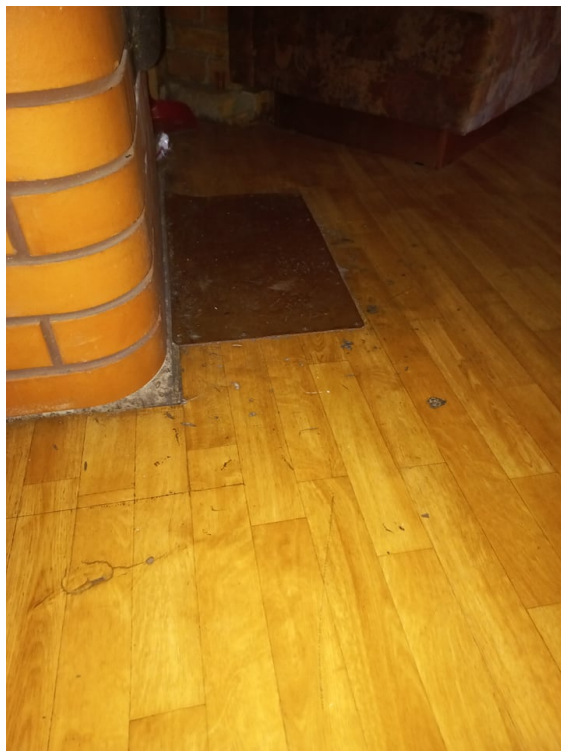
Joonis 39. Kahjustunud linoleum (Allikas:
autori erakogu)

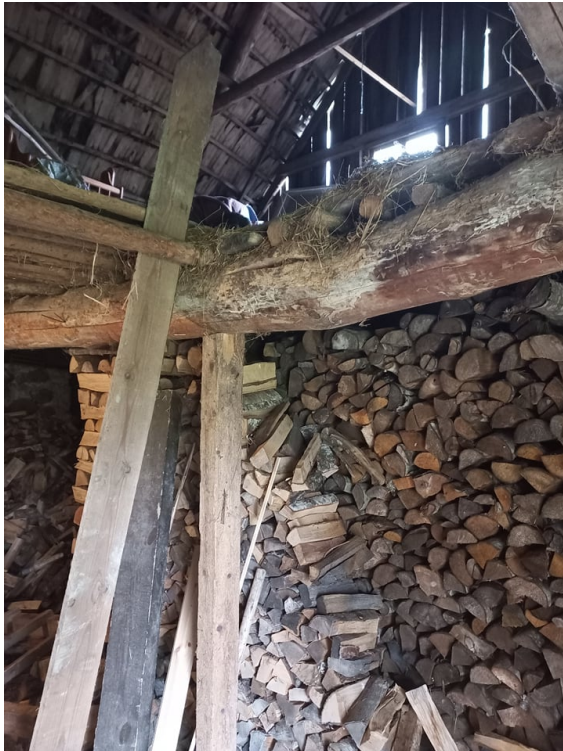
Hoone loomalauda poolse osa vahelae kandelementideks olevate aamtalade seisukord on aga halb. Üks hoone loomalauda poolse osa aamtaladest on juba murdunud ja ülejäänute aamtalade puhul on märgata nende pehkimist. Aamtalade otsad on mõnevõrra mädanenud. Aamtalade peale paigaldatud kuuselatid on mõnevõrra paremas seisukorras aga siiski on märgata pehkimist ja murdumist ka nende tehnilist seisukorda hinnates. Vahelagi tervikuna ei ole ohtlik ja täidab oma sihipärast funktsiooni ning on mõnda aega veel kasutatav, kuid vajab põhjalikku remonti.

Joonis 40. Murdunud aamtala (*Allikas: autori erakogu*)

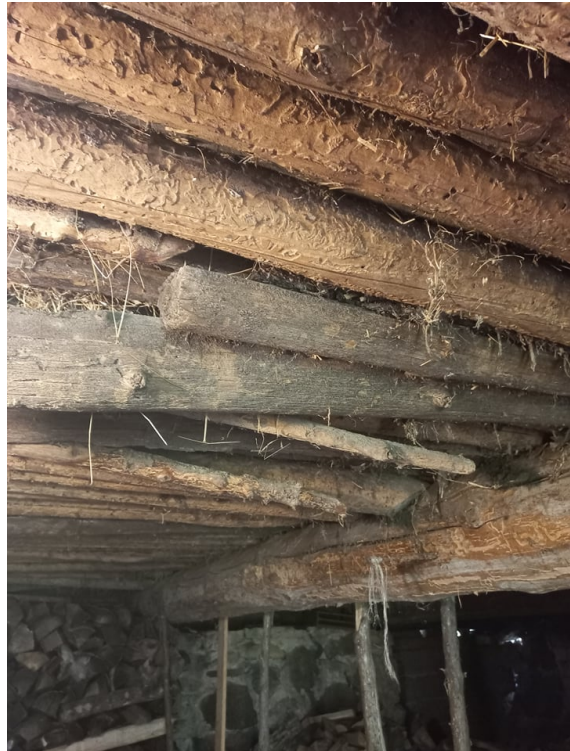
Joonis 41. Murdunud kuuselatid (*Allikas: autori erakogu*)
